建築物石綿含有建材調査者講習（一般）

2. 令和5年度の修了考査問題

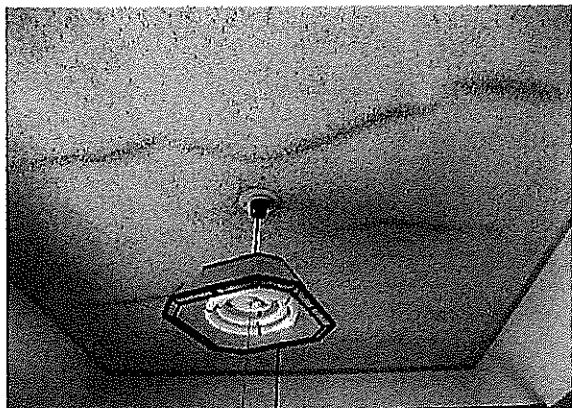
(ア 判定：劣化)

問 1 1 次の写真は、使用されている建材の変化の状況を判定したものである。判定について、正しい組み合わせ1つを選び、その番号を塗りつぶしなさい。
