建築物石綿含有建材調査者講習（一般）

2. 令和 3 年度の修了考査問題

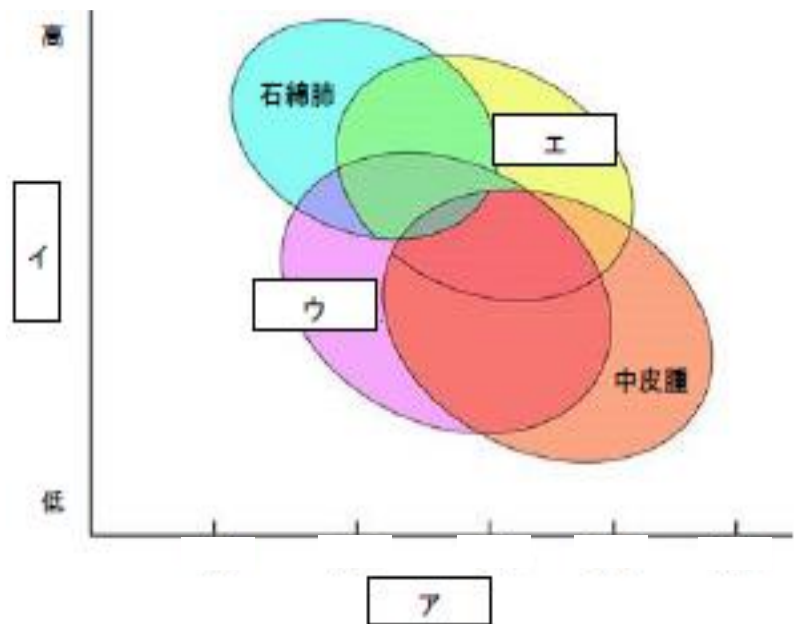
問4 下図は、石綿ばく露と石綿関連疾患の発症に関するものである。選択肢①～④は、図中の空欄ア、イ、ウ、エに該当する単語を示したものである。単語の組合せとして正しいものを1つ選び、その番号を塗りつぶしなさい。

- ① ア) 石綿ばく露年数
イ) 石綿濃度
ウ) 胸膜プラーク
エ) 肺がん
- ② ア) 潜伏期間(年)
イ) 石綿濃度
ウ) 胸膜プラーク
エ) 肺がん
- ③ ア) 潜伏期間(年)
イ) 石綿ばく露量
ウ) 胸膜プラーク
エ) 肺がん
- ④ ア) 石綿ばく露年数
イ) 石綿ばく露量
ウ) 肺がん
エ) 胸膜プラーク

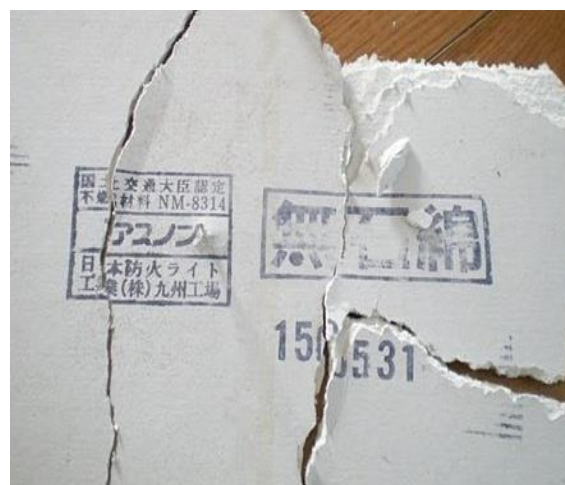
問7 写真の建材の裏面から得られる情報①～④の記述のうち不適切なもの1つを選び、その番号を塗りつぶしなさい。

- ① 無石綿と表示されているので、現在の法律においても、「石綿は含有していない」と判断できる。
- ② アスノンという製品名は、メーカー名を調べる手がかりとなる。
- ③ 国土交通大臣認定不燃材料NM-8314は、メーカー名を調べる手がかりとなる。
- ④ アスノンという製品名から、建材の一般名を調べる手がかりとなる。

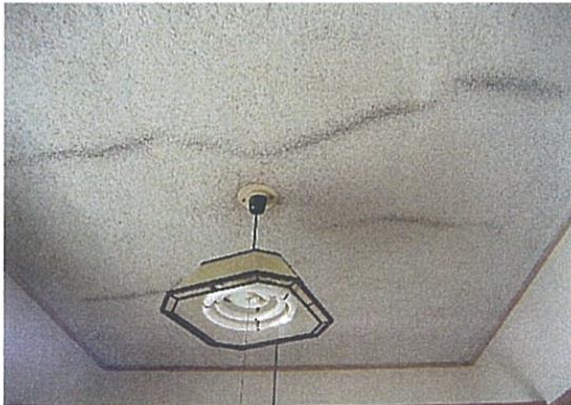
(ア 判定：劣化)

問 1 1 次の写真は、使用されている建材の変化の状況を判定したものである。判定について、正しい組み合わせ1つを選び、その番号を塗りつぶしなさい。
